## RODILLOS ELÁSTICOS

No obstante, nuestra inquietud por mejorar nos ha llevado a fabricar la que puede ser, posiblemente, la mejor solución a este problema, la CUNA ANTI-IMPACTO, formada por rodillos elásticos y polietileno deslizante antidesgaste:

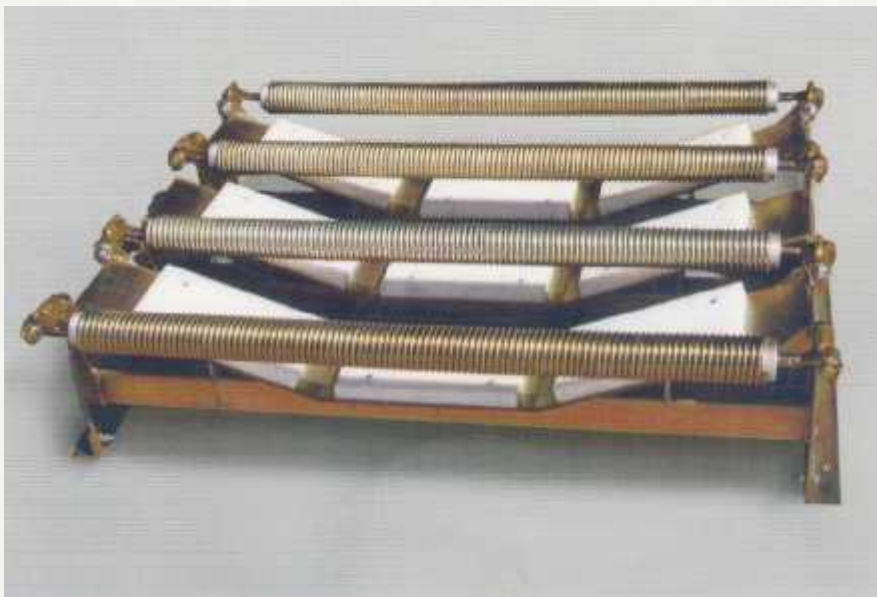
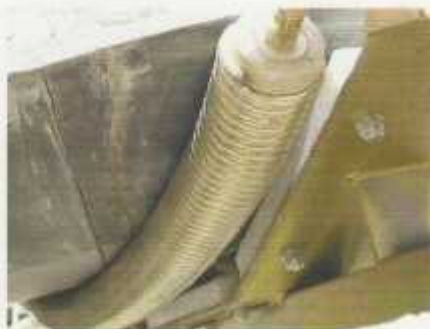
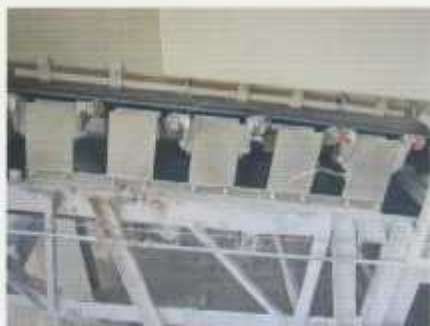
- Amortiguan el impacto contra la banda.
- Eliminan el problema de rodillos.
- Se ajustan a las guías de carga.
- De fácil montaje.
- Bandas de 400 a 1400 mm.
